**ΕΠΙΤΡΟΠΗ ΔΙΕΡΕΥΝΗΣΗΣ ΑΤΥΧΗΜΑΤΩΝ ΚΑΙ
ΑΣΦΑΛΕΙΑΣ ΠΤΗΣΕΩΝ
(ΕΔΑΑΠ)**

**ΠΟΡΙΣΜΑ ΔΙΕΡΕΥΝΗΣΗΣ ΑΤΥΧΗΜΑΤΟΣ
ΥΠΕΡΕΛΑΦΡΑΣ ΠΤΗΤΙΚΗΣ ΜΗΧΑΝΗΣ
ΣΤΗΝ ΠΕΡΙΟΧΗ ΣΑΜΙΚΟΥ ΗΛΕΙΑΣ
ΤΗΝ 30 / 9 / 2001**

Ατύχημα Υπερελαφράς Πτητικής Μηχανής Στην περιοχή Σαμικού Ηλείας

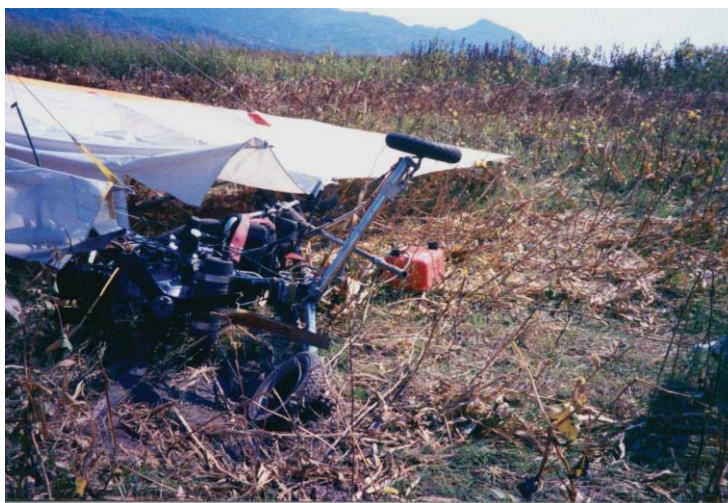
Φωτ. 1

Τα τρία φύλλα της έλικος βρέθηκαν σπασμένα. (Φωτ.1)

- Ο αλουμινένιος σωλήνας του εμπρόσθιου στηρίγματος (Nose Strut) βρέθηκε στρεβλωμένος με τα κοίλα προς τα έξω.
- Η βάση του εμπρόσθιου τροχού έχει στρεβλωθεί προς τα πίσω.
- Ο αριστερός τροχός έχει φύγει από την βάση του με παραμόρφωση της ζάντας.
- Και τα τρία φύλλα της έλικας βρέθηκαν σπασμένα, γεγονός που δείχνει ότι ο κινητήρας δούλευε και μάλιστα με αρκετή ισχύ.

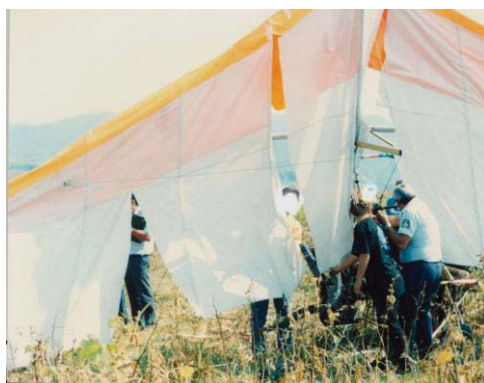
Φωτ. 2

Το πανί της πτέρυγας του αετού έφερε τρία σκισίματα κατά τον διαμήκη άξονα, που ξεκινούν από το χείλος εκφυγής και καταλήγουν τα δύο εξ αυτών στο χείλος προσβολής. Τα δύο ευρίσκοντο στο αριστερό τμήμα της και το τρίτο στο δεξί τμήμα, πλησίον του ρύγχους. (Φωτ. 2)

- Το πανί της πτέρυγας έχει σαφώς χάσει σημαντικό μέρος της μηχανικής του αντοχής λόγω γήρανσης ενώ παράλληλα η συνολική κατάστασή του ήταν περαιτέρω υποβαθμισμένη στις περιοχές των μπαλωμάτων. Λόγω όμως έλλειψης σχετικών προδιαγραφών δεν είναι δυνατόν να εκτιμηθεί η επάρκεια της υπάρχουσας αντοχής του υφάσματος της πτέρυγας, μπορεί όμως να θεωρηθεί ως δεδομένη η μείωση του συντελεστή ασφαλείας που υπήρχε κατά την σχεδίαση.

Το πανί του αετού έφερε μπαλώματα τα οποία είχαν αντοχή, σε εφελκυσμό 30% μικρότερη από την αντοχή του υπολοίπου υφάσματος, με επιπλέον μείωση της αντοχής στα σημεία όπου η ραφή ήταν πυκνή.

Το πανί έφερε τρία διαμήκη σκισίματα που ξεκινούν από το χείλος εκφυγής εκ των οποίων δύο φθάνουν μέχρι το χείλος προσβολής. Τα δύο σκισίματα που διανύουν όλη την διαμήκη επιφάνεια του πανιού βρίσκονται εκατέρωθεν του ρύγχους του αετού. Το τρίτο σκίσιμο είναι περίπου στο μέσον του αριστερού τμήματος του πανιού και μέχρι τα 2/3 του μήκους του.

- 3.1.10** Οι επιβαίνοντες φορούσαν τις ζώνες ασφαλείας των, αλλά δεν έφεραν κράνος ασφαλείας.
- 3.1.11** Τα σκισίματα στο πανί του αετού, το σπάσιμο και οι στρεβλώσεις στον σκελετό του οφείλονται στην πρόσκρουσή του στο έδαφος.

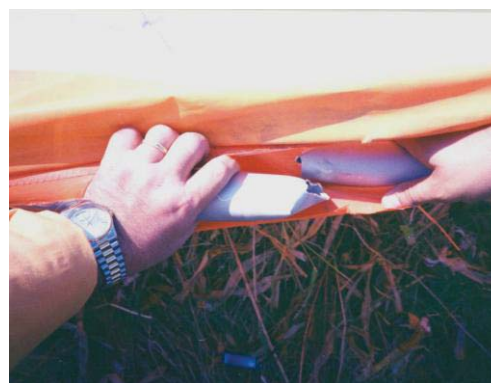
Φωτ. 3

Ο μεταλλικός σκελετός του αετού φέρει στρεβλώσεις. Η ράβδος του χείλους προσβολής του αριστερού τμήματος της πτέρυγας έχει σπάσει. (Φωτ. 3)

- Στον μεταλλικό σωλήνα δεν βρέθηκαν ενδείξεις κόπωσης. Στην επιφάνεια θραύσης εκτιμάται ότι δεν υπήρχε ρωγμή πριν από το ατύχημα. Η ύπαρξη μικρορωγμών κοντά στην επιφάνεια θραύσης οφείλονται στον τρόπο επιβολής του φορτίου που προκάλεσε την θραύση.

- Ο σωλήνας του δεξιού χείλους προσβολής έχει σπάσει περίπου στην μέση. Η θραύση αυτή οφείλεται σε άσκηση έντονου στρεπτικού και καμπτικού φορτίου. Η κάμψη του σωλήνα είναι προς τα έξω.
